**EKSPERTYZA STANU TECHNICZNEGO  
BUDYNKU PRZY UL. PIOTRA SKARGI 16 W SZCZECINIE**

Przedmiotem opracowania jest ekspertyza techniczna oceniająca stan techniczny budynku SPZOZ MSWiA w Szczecinie przy ul. Piotra Skargi 16 w Szczecinie.

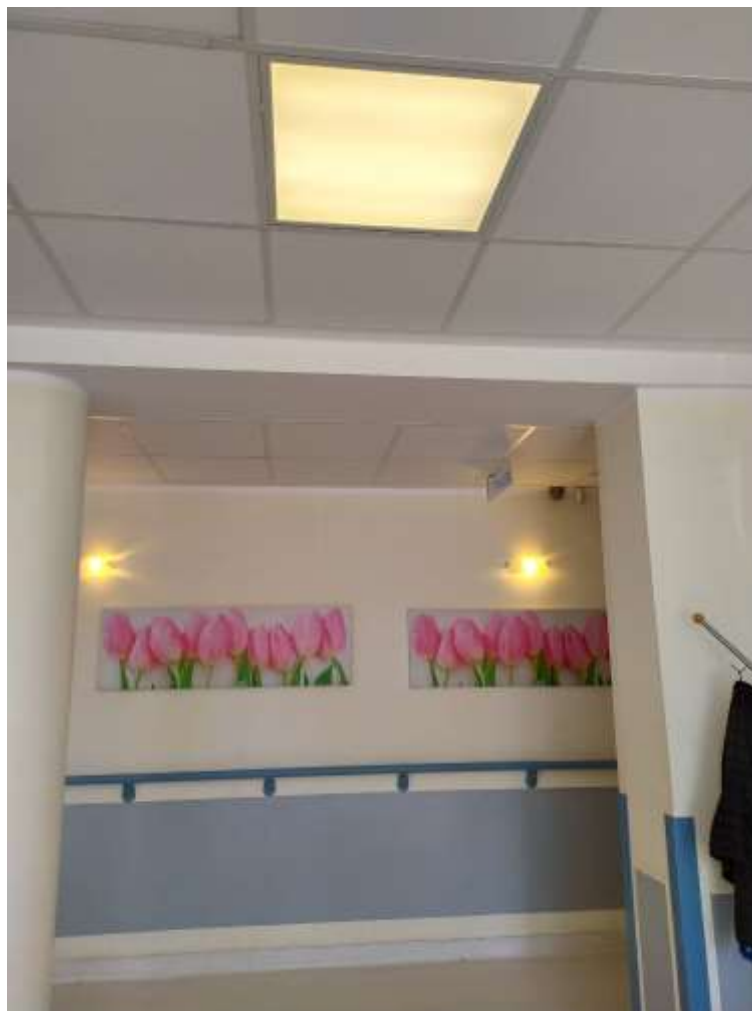
*Zdjęcie nr 1: Ściany wewnętrzne i sufit parteru budynku bez widocznych uszkodzeń. Widok od strony wejścia głównego i rejestracji.*

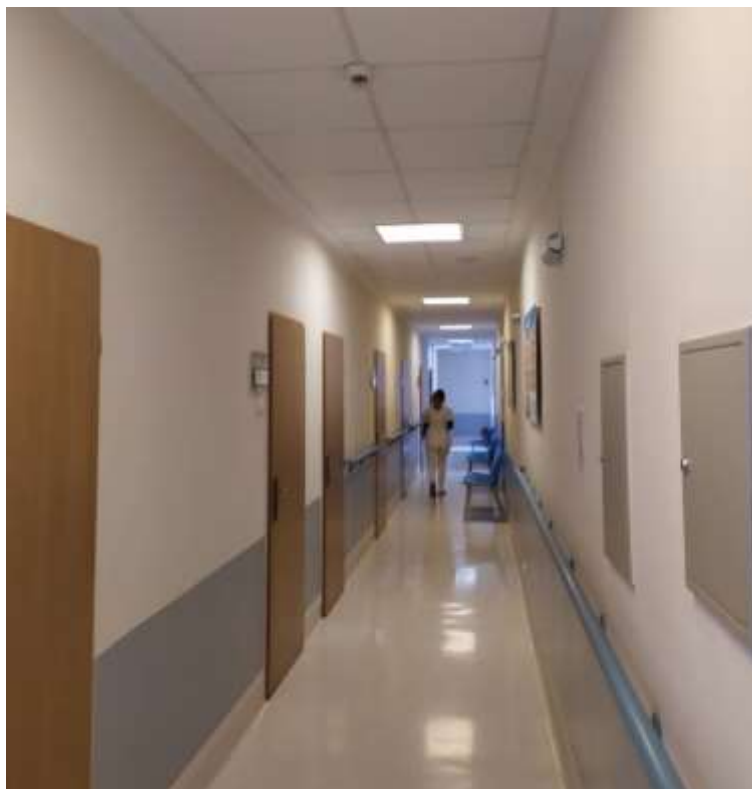
*Zdjęcie nr 2: Ściany wewnętrzne i sufit budynku bez widocznych uszkodzeń. Widok korytarza wewnętrznego.*

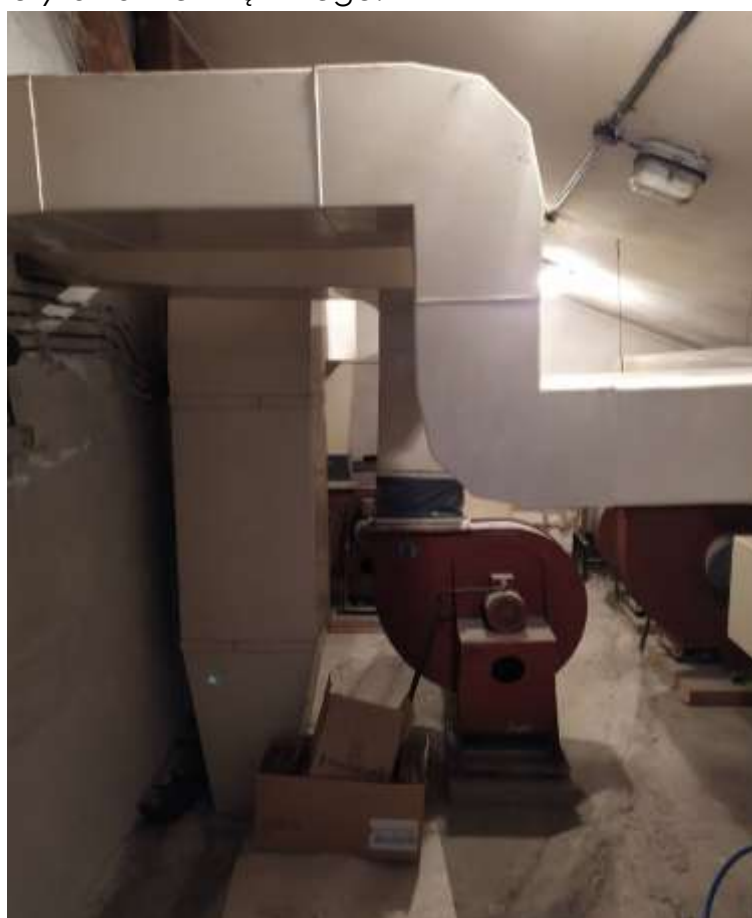
*Zdjęcie nr 3: Pomieszczenie techniczne na poddaszu, gdzie znajdują się instalacje wentylacyjne nieczynne i sprężarka.*

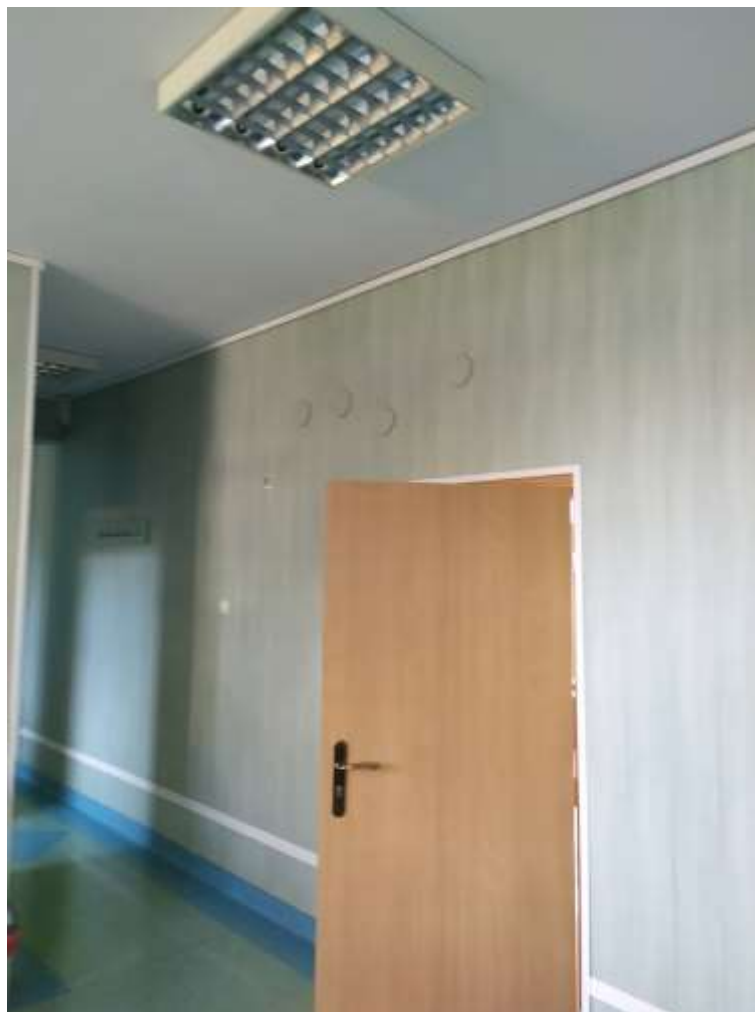
*Zdjęcie nr 4: Ściany wewnętrzne i sufit – ściany wyłożone panelami do użytku wewnętrznego, sufit z płyt gipsowych bez widocznych uszkodzeń.*

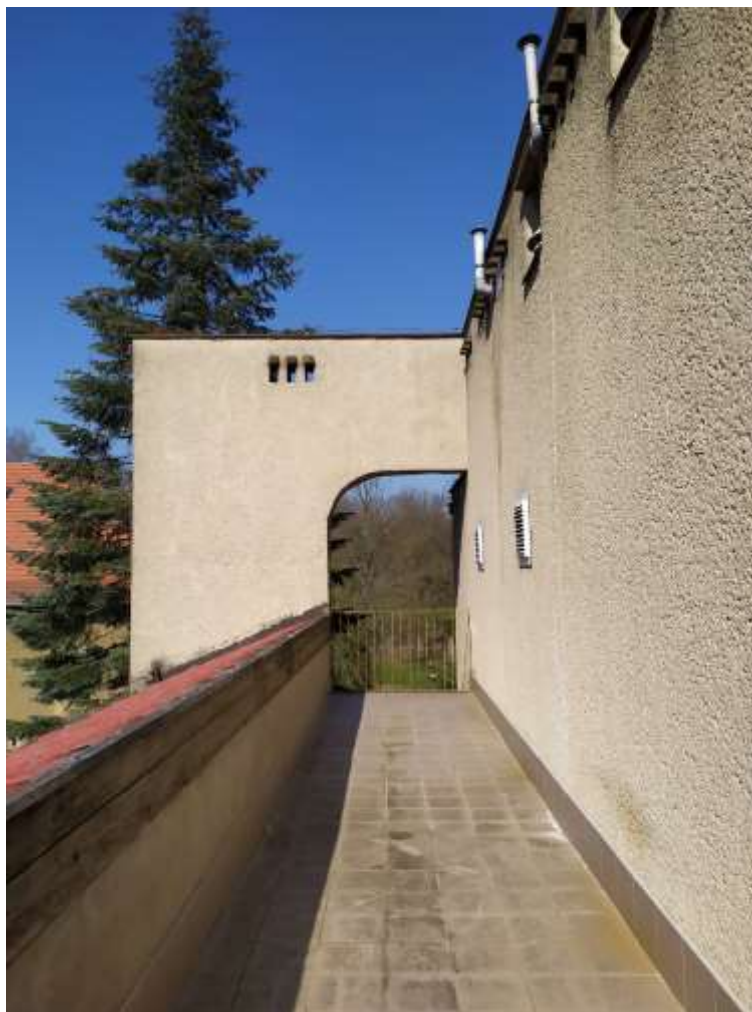
Stwierdzono lokalne zawilgocenia ścian fundamentowych świadczące o braku lub znacznym uszkodzeniu izolacji poziomej i pionowej.

*Zdjęcie nr 5: Zawilgocenie ścian budynku przy wewnętrznym tarasie, widoczne uszkodzenie posadzki zewnętrznej tarasu. Występuje korozja biologiczna.*

Posadzka jest nieuszczelna i powoduje zawilgocenia sufitu w pomieszczeniach użytkowanych poniżej.

Zaleca się wykonanie przepony – izolacji poziomej i po odstąpieniu ścian fundamentowych pionowej od zewnątrz budynku.

Posadzkę tarasu należy skuć i po wykonaniu nowej izolacji poziomej wykonać jako nową zgodnie z projektem budowlanym.

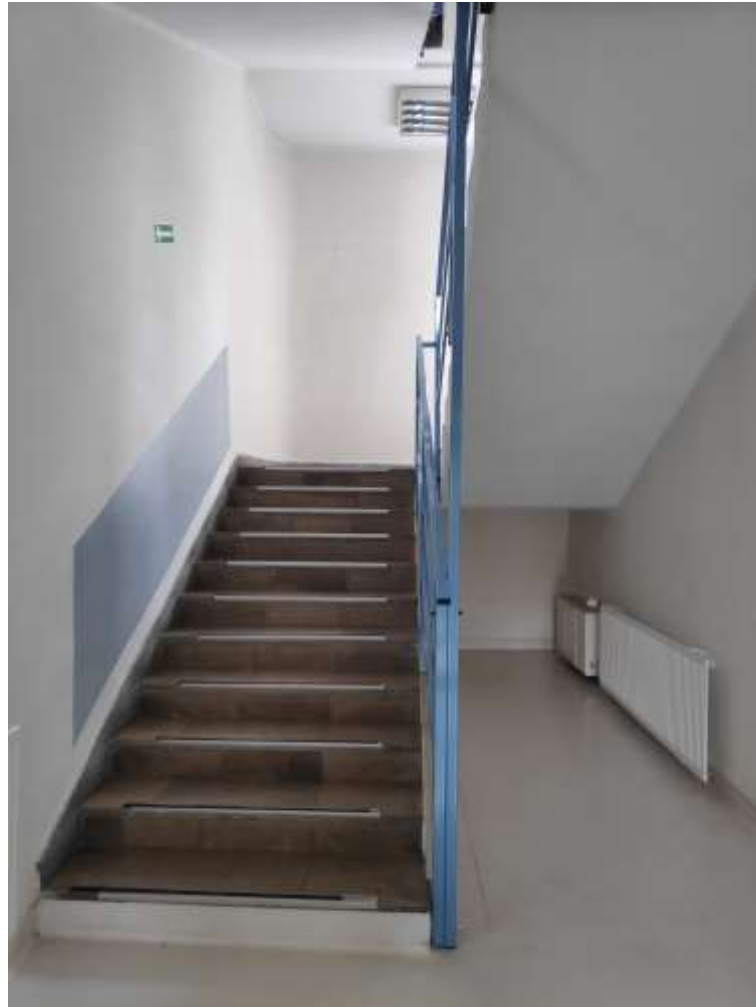
Posadzki w pomieszczeniach i korytarzach wykończone PCV w dobrym stanie technicznym. Posadzka na spocznikach biegów schodowych z miejscowymi pęknięciami – stan techniczny dość dobry.

*Zdjęcie nr 6: Posadzka schodów z wykładziny kamiennej z pojedynczymi pęknięciami i elementami antypoślizgowymi na noskach..*

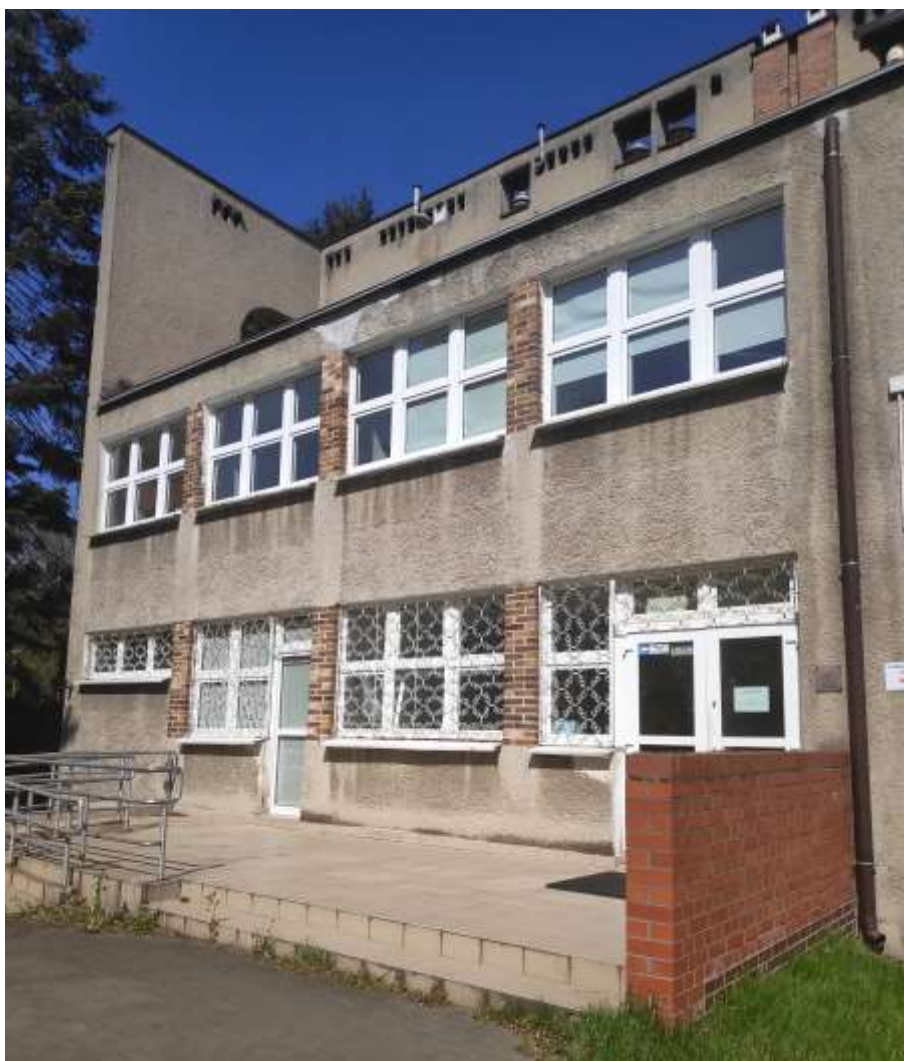
Tynki na ścianach zewnętrznych - na elewacji frontowej widoczne lokalne złuszczenia tynków. Widoczne zawilgocenia świadczące o zawilgoceniu strefy cokołowej i znajdującego się bezpośrednio nad nią muru ceglanego.

*Stan tynków zewnętrznych ocenia się jako niezadowolający.*

*Zdjęcie nr 7: Stan tynków na ścianach zewnętrznych – zawilgocenia i zarysowania, złuszczenia lokalne na powierzchni ściany.*

Zaleca się, aby w strefie cokołowej skuć istniejący tynk, a po osuszeniu ściany i zabezpieczeniu przeciwwgrzybicznym należy go wykonać ponownie stosując zaprawy dostosowane do budynków remontowanych zgodnie z opracowanym projektem budowlanym.

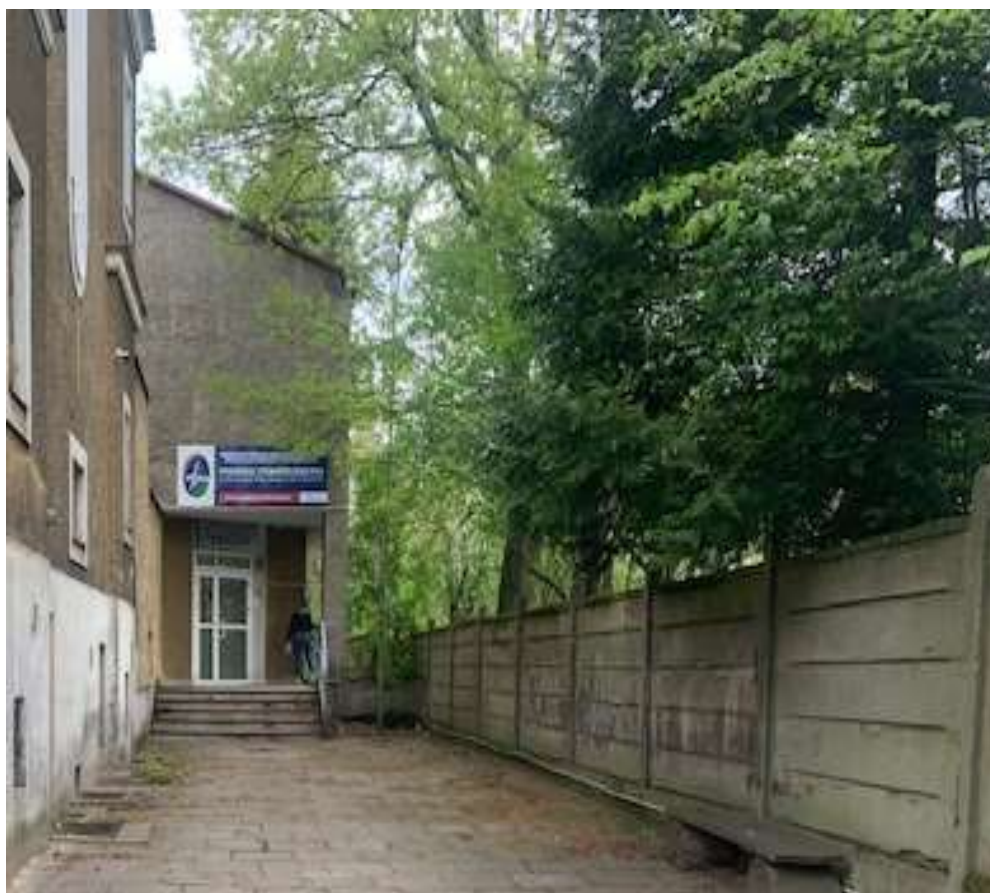
występuje podciąganie kapilarne wody na skutek braku jakiejkolwiek izolacji lub uszkodzenia izolacji istniejącej. Na elewacji frontowej widoczne złuszczenia tynków na znacznej powierzchni. Na szczycie widoczne ciemne przebarwienia świadczące o korozji biologicznej. Na elewacji tylnej lokalne złuszczenia i odspojenie tynków, widoczne cegły. W strefie okapu zawilgocenia i uszkodzenie biologiczne wynikające z nieszczelnych obróbek blacharskich.

*Zdjęcie nr 8: Stan elewacji frontowej budynku od strony planowanej windy.*

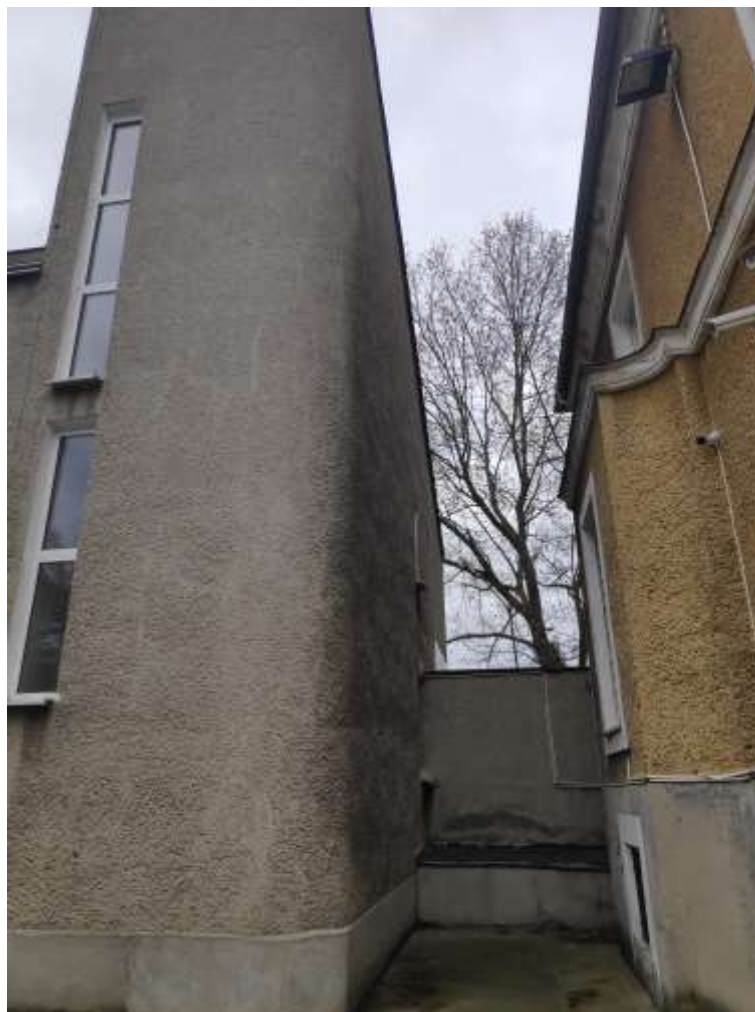
*Zdjęcie nr 9: Stan elewacji od strony sąsiadującego budynku .*

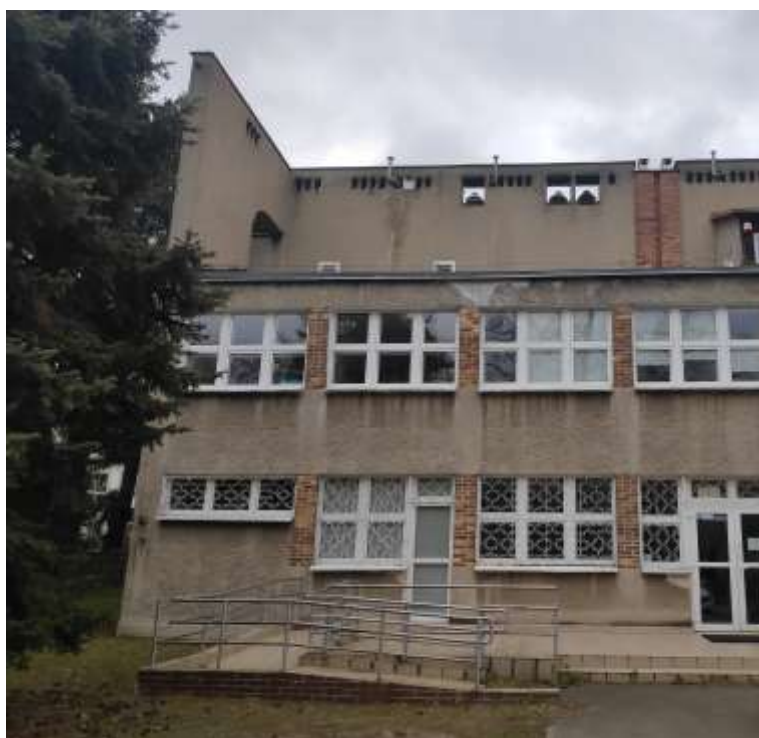
*Zdjęcie nr 10: Stan elewacji frontowej budynku.*

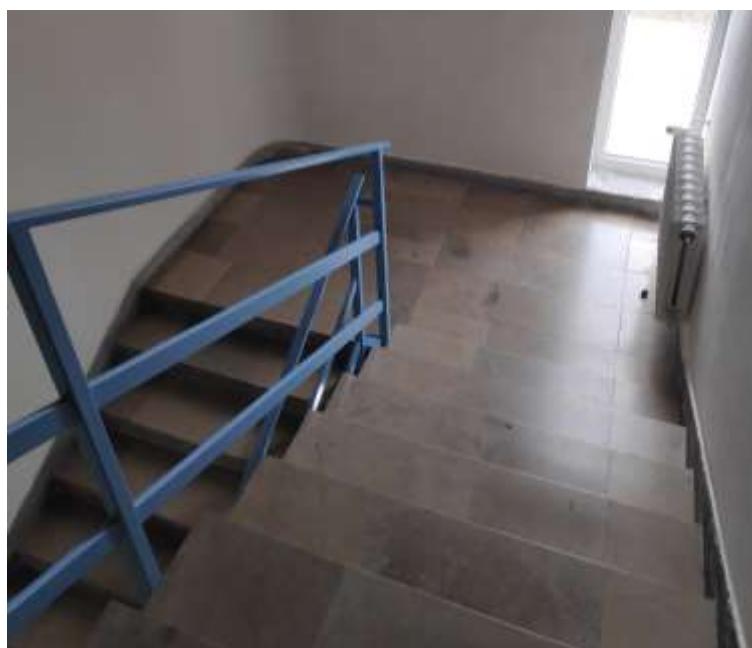
Istniejąca klatka schodowa ma konstrukcję żelbetową. Nie występują nadmierne ugięcia oraz zarysowania świadczące o wadliwej pracy konstrukcji.

*Zdjęcie nr 11: Stan techniczny klatki schodowej zadowalający.*

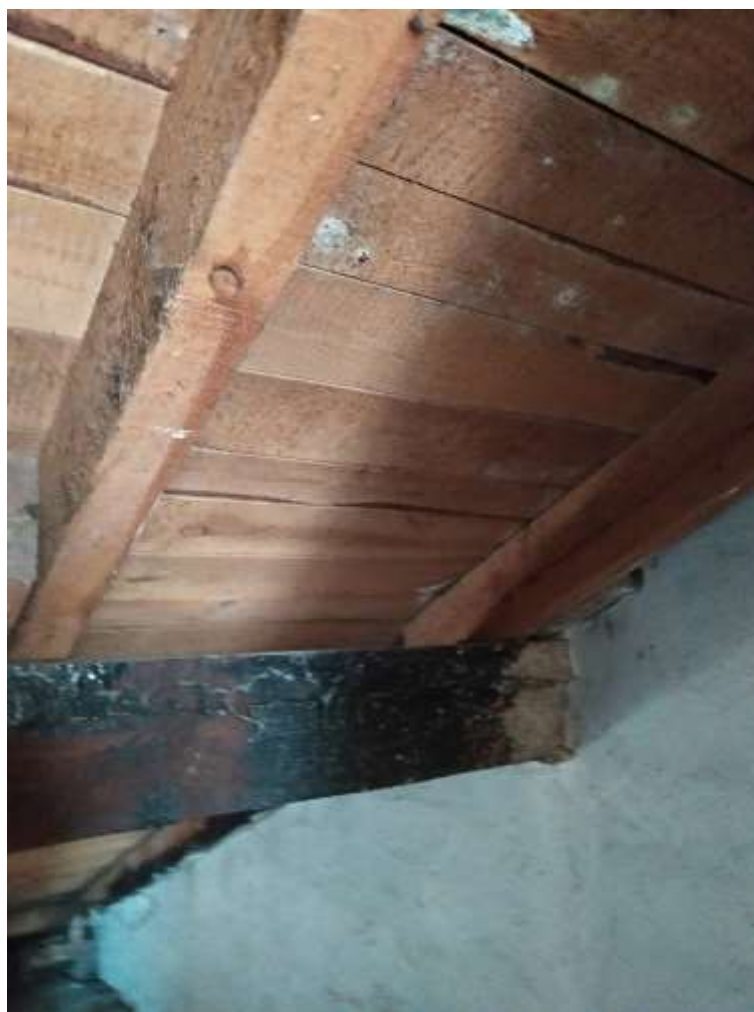
Więźba dachowa wykonana jest w całości jako konstrukcja drewniana. Widoczne lokalne uszkodzenia więźby dachowej, brak izolacji i zabezpieczenia więźby przez malowanie, lokalna korozja biologiczna.

*Zdjęcie nr 12: Stan techniczny więźby dachowej.*

*Stan więźby dachowej ocenia się jako zadowalający.*

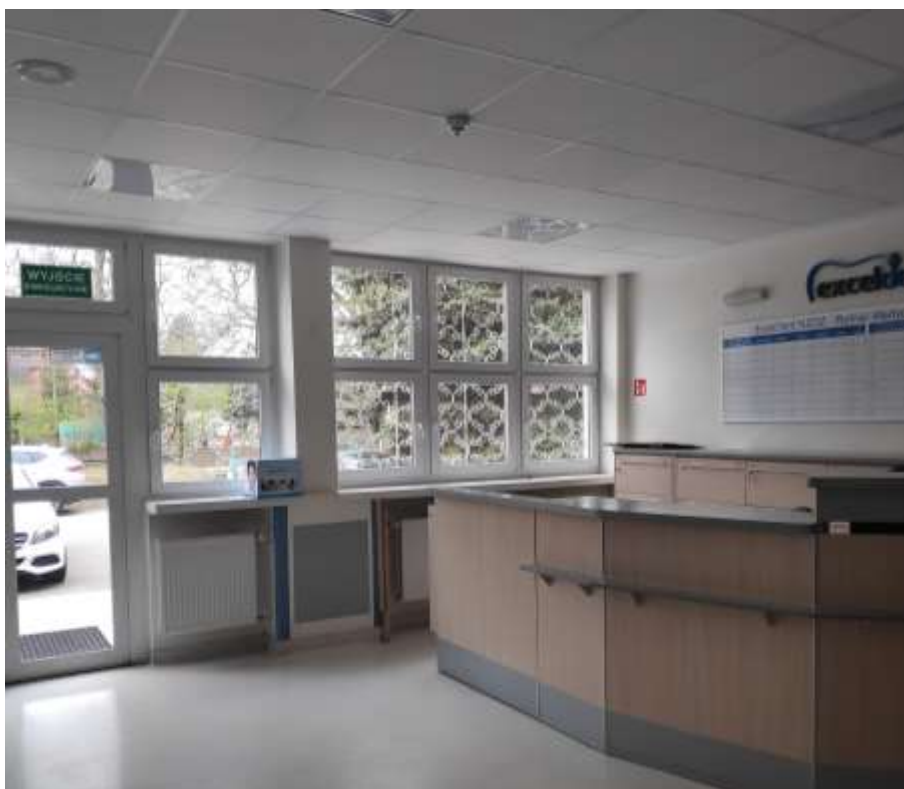
Stolarka okienna w większości PVC, miejscowo drewniana starego typu. Stan okien określa się jako zadowalający pod względem technicznym.

Zdjęcie nr13: Istniejące okna i stolarka drzwiowa z PVC- wejście główne od strony rejestracji.
